# 農田水利署七星管理處

## 小規一圳圳路改善工程

### 生態檢核報告

(核定階段、規劃設計階段)

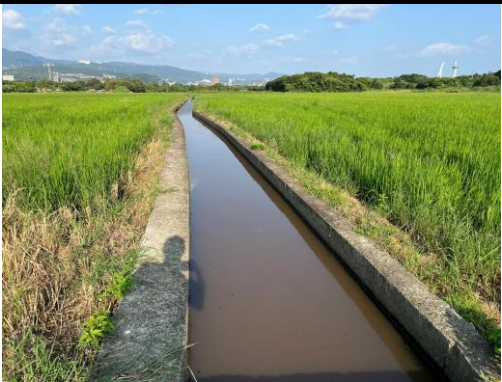
| 工區東側為 RC 圳溝 | 工區起點為 RCP 管 |

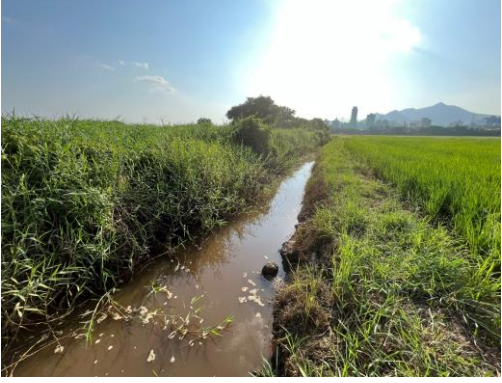
| 工區現況為土溝 | 溼地環境與農田景觀相互依存 |

透過治理工程現場得知，現況圳路兩側有不同的使用情況，一側以既有農田使用，有農民種植水稻與菜園；另一側則鄰關渡自然公園之濕地邊界，有界樁作為土地使用界線，屬自然植被生長，有既有小喬木與灌木雜草等植栽，現況土溝主要以排水使用，兩側以土堤構築，整體環境評估人為活動較少，以田野間常見之兩棲類與鳥類物種如：台北樹蛙、八哥、白鷺鷥，另因鄰近自然公園，透過水保局物種生態查詢網站套疊資訊，基地周邊以黑翅鳶、緩帶鳥、

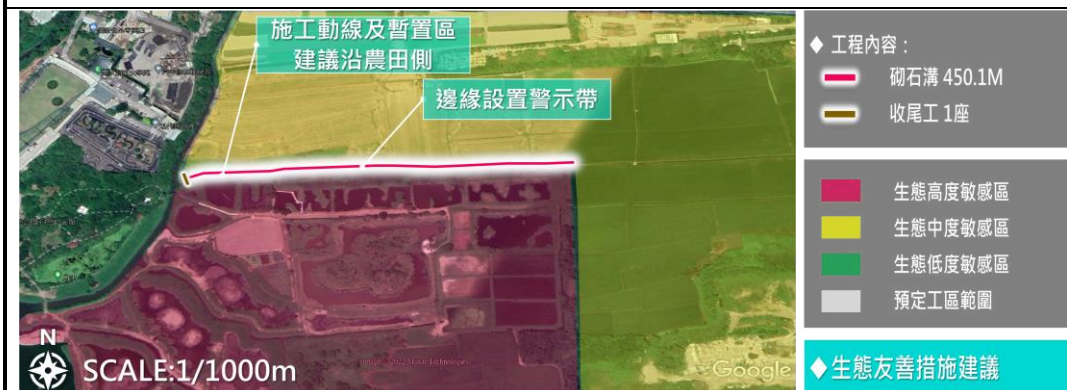
生態關注與友善原則配置圖

在審議階段就設計圖面與現場勘查比對，提出相關生態建議，如：此處功能偏向排水而非灌溉，渠底的部分，建議考量以不封底的方式處理，可增加自然入滲；另外也針對農田側之護岸，建議局部增加動橫向物通道設置，以利兩棲類或相關小型物種得以通行。
