小規一圳圳路改善二期工程

核定、規劃設計階段 生態檢核報告

委託機關：農田水利署七星管理處

執行單位：財團法人台灣水資源與農業研究院

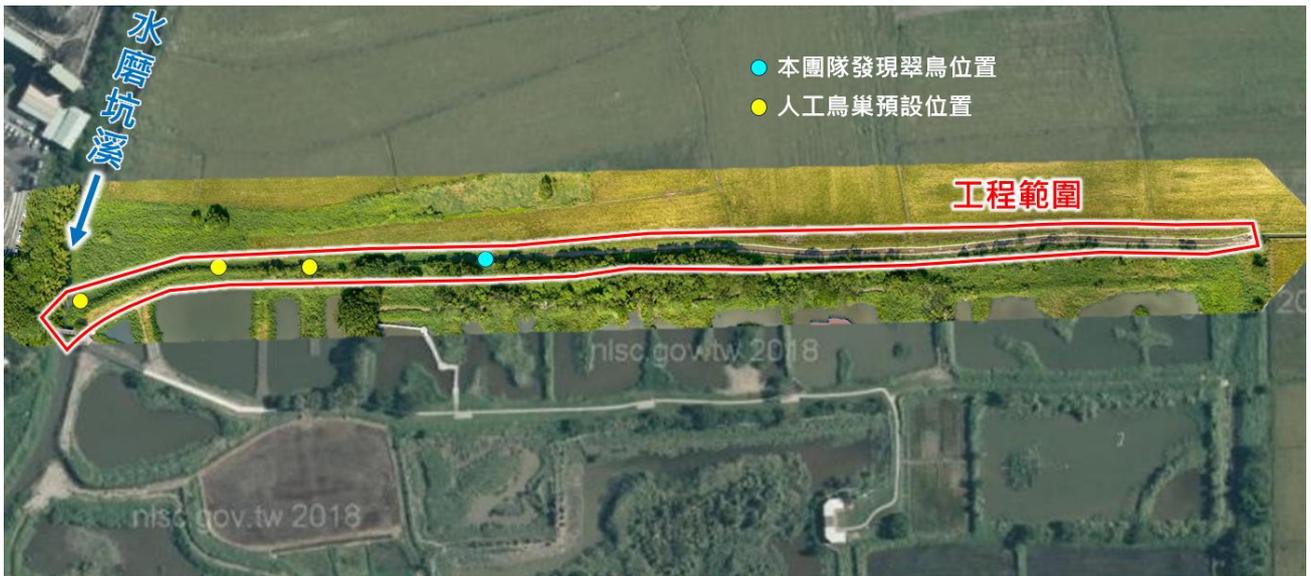
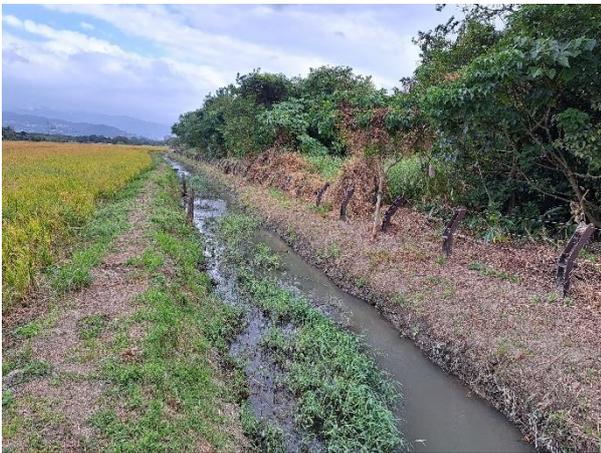
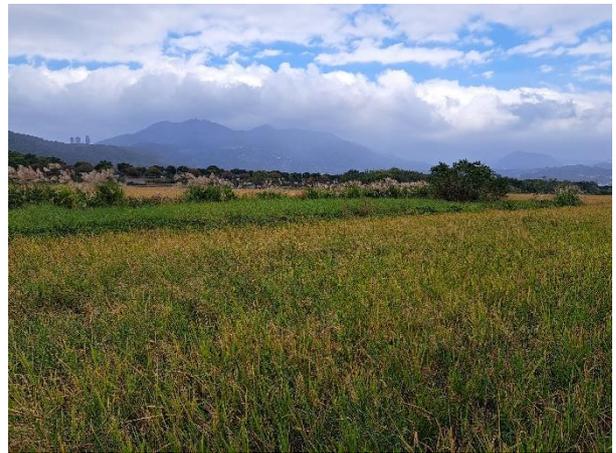
圖 1 小規一圳圳路改善二期工程工區周圍環境

本工區小規圳一圳位於台北市北投區關渡平原，工區右岸為水田，左岸為喬木林如圖 1。據北投區公所於 2011 年纂修之《北投區志》所述，北投全區大致可區分為三大地形區，分別為大屯火山群、平原山麓區域的臺地及關渡平原區域。關渡平原位於北投地區的北端，毗鄰淡水河，地勢低平，是北投地區的主要平原地帶之一。關渡平原區域的地形特點是地勢低平，與海平面接近，因此容易受到河水的影響，也形成了特有的地理風貌。

小規一圳圳路改善二期工程工區位置圖(本團隊繪製)

小規一圳二期工程環境

小規一圳二期工程右岸稻田

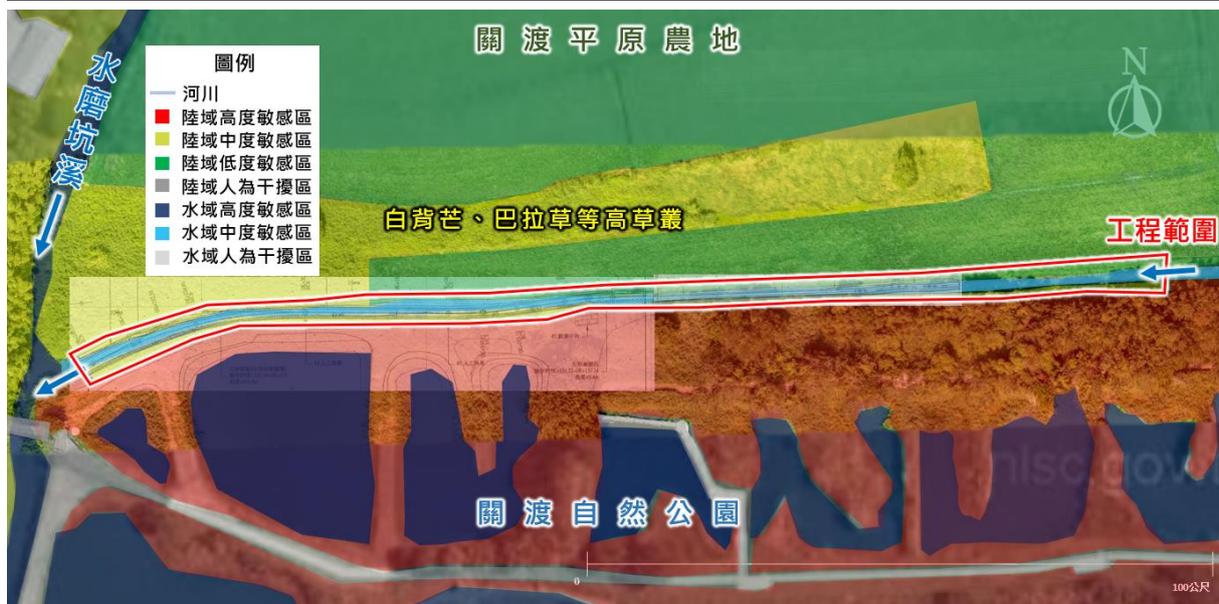
圖 2 小規一圳圳路改善二期工程-生態敏感區

經本團隊透過 ArcGIS 系統以本案工程位置套疊「生態敏感區」相關圖層，結果顯示本計畫工程並未位於任何生態敏感區內，但緊鄰 IBA 重要鳥類棲地之關渡自然公園永續利用區的心濕地。

本計畫圳路左岸緊鄰關渡自然公園心濕地，右岸鄰水田及休耕水田，而本工程便道及工程範圍主要位於圳路兩側田埂，初判對於右岸保育類猛禽及小型陸鳥之棲地影響較低，而工程目標改善之水圳路有翠鳥及蟹類洞穴，故水圳路底質、兩側坡地及圳路田埂為本工程應注意之棲地環境。

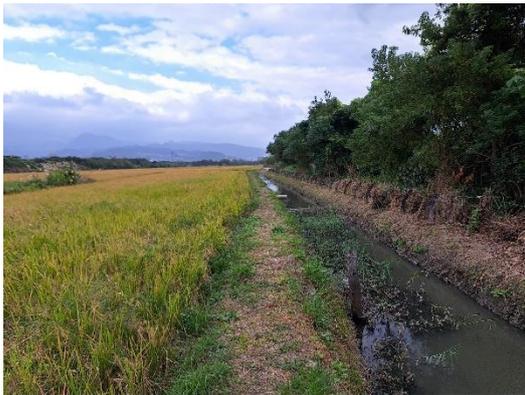
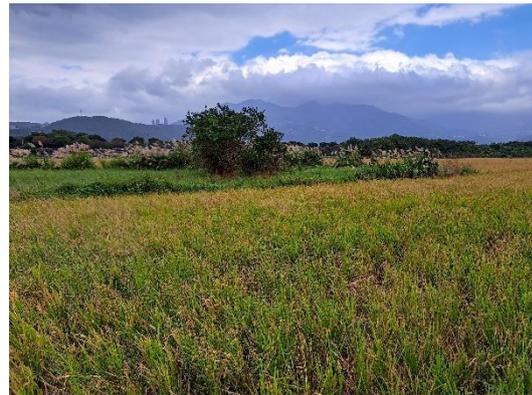
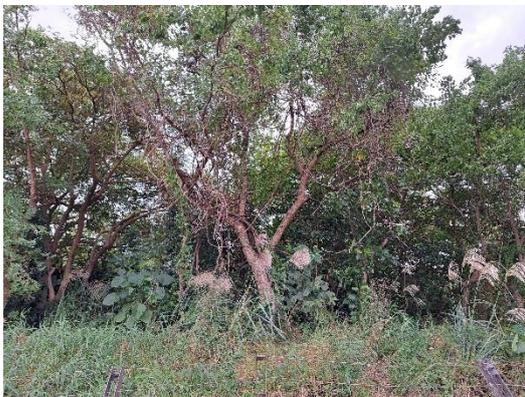
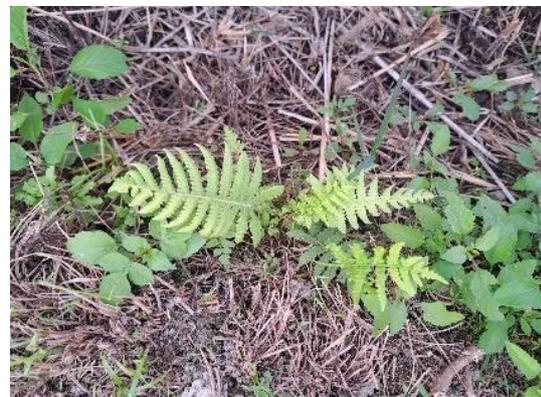
圖 4 小規圳一圳二期改善工程植被環境

根據調查結果顯示，陸地生態主要包括水稻田、草生地、休耕水田和小喬木林。工區周遭植被為水稻田與小面積草生地鑲嵌，草生地主要植物種類為芒草、大花咸豐草、巴拉草和小花蔓澤蘭等。喬木林多分布於圳路左岸，樹種主要為構樹、血桐、烏桕、山黃麻、苦楝等。水域棲地環境以空心連子草、野菟、紅蓼和腺花毛蓼等為主。此外，本團隊於圳路田埂及水田邊際調查到國內紅皮書近危 (NTT) 植物毛蕨，其為濕生蕨類，生長環境為山溝、水田或沼澤中。

圳路左岸為喬木林右岸為水田

右岸水田鑲嵌小面積草生地

左岸喬木林植被包含烏桕、構樹、芒草等

國內紅皮書近危植物:毛蕨

1. 左岸臨水側多有數棵喬木生長，欲保留之喬木應以警示帶標記，並以稻草蓆包覆主幹，避免受機具所誤傷。
2. 本工區左岸緊鄰關渡自然公園，為冬候鳥重要度冬之棲地，工程應以警示帶或界樁明確標示施作範圍，確保工程機具及施工人員不得擾動左岸次生林區。
3. 由於毛蕨主要生長於田埂，工程施作避免擾動一期工程之田埂，完工後再待其自然擴張至二期工程棲地。

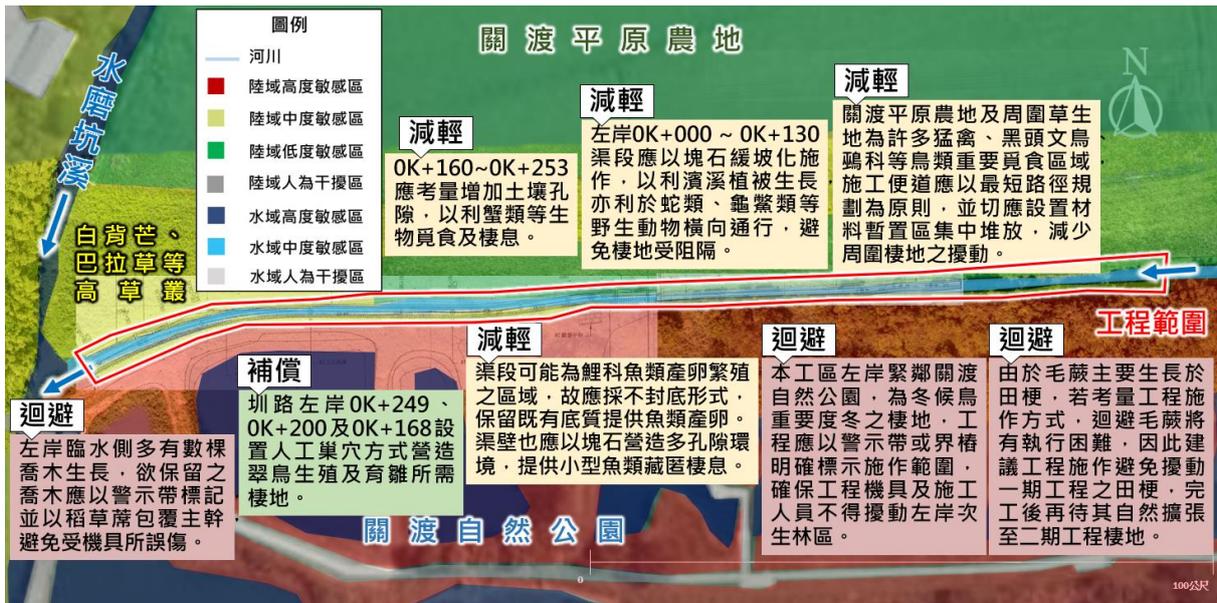
圖 7 小規一圳圳路改善二期工程生態保育措施

本案工程將影響圳路左右岸土堤，並可能擾動右岸之水田及草生地，本工區棲地為保育類猛禽及小型陸鳥棲地，工區水圳路亦為魚類及蟹類棲地，考量本工程規劃設計內容，本團隊提出共計 7 項生態議題及對應之生態保育原則，相關內容如下說明並見表 5 及圖 7。

1. 左岸 0K+000~0K+130 渠段應以塊石緩坡化施作，以利濱溪植被生長，亦利於蛇類、龜鱉類等野生動物橫向通行，避免棲地受阻隔。
2. 關渡平原農地及周圍草生地為許多猛禽、黑頭文鳥、鷓鴣科等鳥類重要覓食區域，施工便道應以最短路徑規劃為原則，並切應設置材料暫置區集中堆放，減少周圍棲地之擾動。
3. 0K+160~0K+253 砌石坡面應保留孔隙，以利蟹類等生物覓食及棲息。
4. 渠段可能為鯉科魚類產卵繁殖之區域，工程應採不封底形式，並保留既有底質提供魚類利用。

1. 圳路左岸 0K+249、0K+200 及 0K+168 設置人工巢穴方式營造翠鳥生殖及育雛所需棲地。

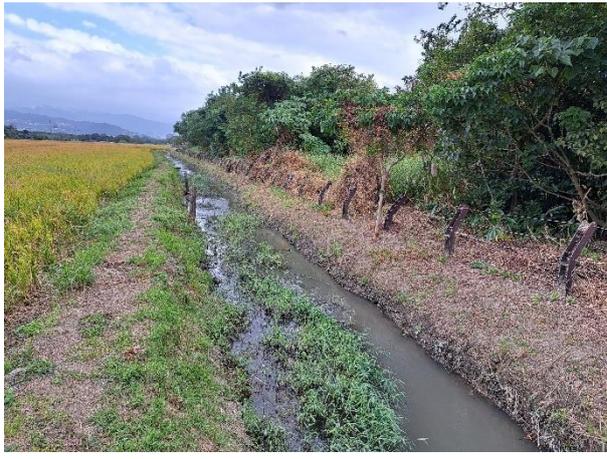
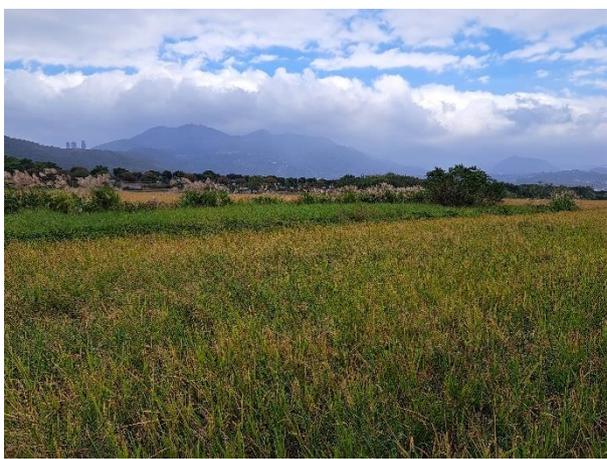
D-3 現勘調查紀錄表			主辦機關	
			設計單位	
			生態團隊	
			監造、營造單位	
現勘日期	112 年 11 月 24 日	填表人/ 生態團隊	陳柏暉 (台灣水資源與農業研究院/研究專員)	
現勘地點 (座標 TWD97)	台北市北投區 (X:298008 Y:2779160)	工程名稱	小規一圳圳路改善工程	
現場勘查概述		照片及說明(棲地/物種等照片)		
<p>1. 棲地現況描述：</p> <p>陸域棲地為水稻田、草生地及小喬木林。主要植被除水稻外，其餘主要為芒草、大花咸豐草、巴拉草及小花蔓澤蘭等，喬木為構樹、血桐、烏柏、山黃麻、苦楝等。調查期間有成群之第三級保育類黑頭文鳥於水稻田中，亦調查到猛禽準、東方澤鶩及大冠鶩。水域為棲地為農用水圳路，兩岸植被覆蓋度高，主要為水生植物如空心連子草、野荳、紅蓼、腺花毛蓼等，水流型態為淺流，水體濁度高呈灰色。</p>

日期：112 年 11 月 24 日 位置：二期工程圳溝

日期：112 年 11 月 24 日 位置：二期工程旁之陸域草生地及水稻田

有鑑於二期工程之兩側土坡有螃蟹洞分布，建議砌石工法可保留孔隙，不以碎石填滿以保留螃蟹挖洞棲息的空間。綜整第一期工程發現，植生帶填土之黏質土壤，乾溼交替後容易硬化，植物不易生長，建議混入小粒徑(建議四分)碎石，改善土壤結構。此外，多數段落的砌石緩坡底部和渠底之間有高低落差，因此緩坡底部和渠底之間，應採用較小粒徑的塊石堆疊，消除高低落差。

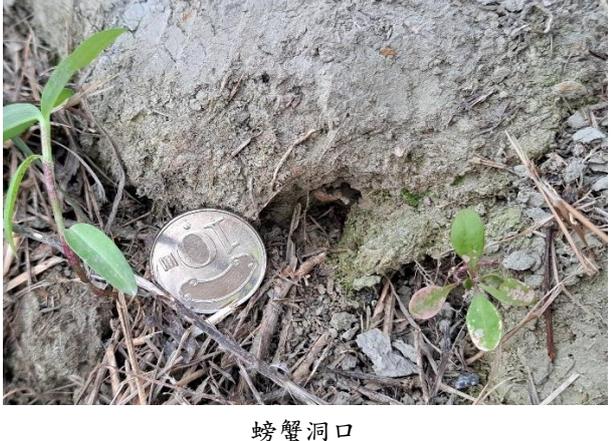
魚類調查共計 6 種且皆為外來種，分別為尼羅口孵非鯽、蟾鬚鯰、三星攀鱸、線鯉、豹紋翼甲鯰及食蚊魚。蝦蟹螺貝類為秀丽白蝦、潔白長臂蝦、瘤蟯、石田螺及福壽螺。本團隊生態調查雖未有蟹類紀錄，但圳路兩岸土坡可見蟹類挖掘之洞穴，顯示土坡為蟹類棲息地，故工程砌石設計應保留石塊間孔隙供蟹類利用。

<p>螃蟹洞口</p>	
<p>日期：112 年 11 月 24 日</p>	<p>位置：工程右岸之田埂</p>

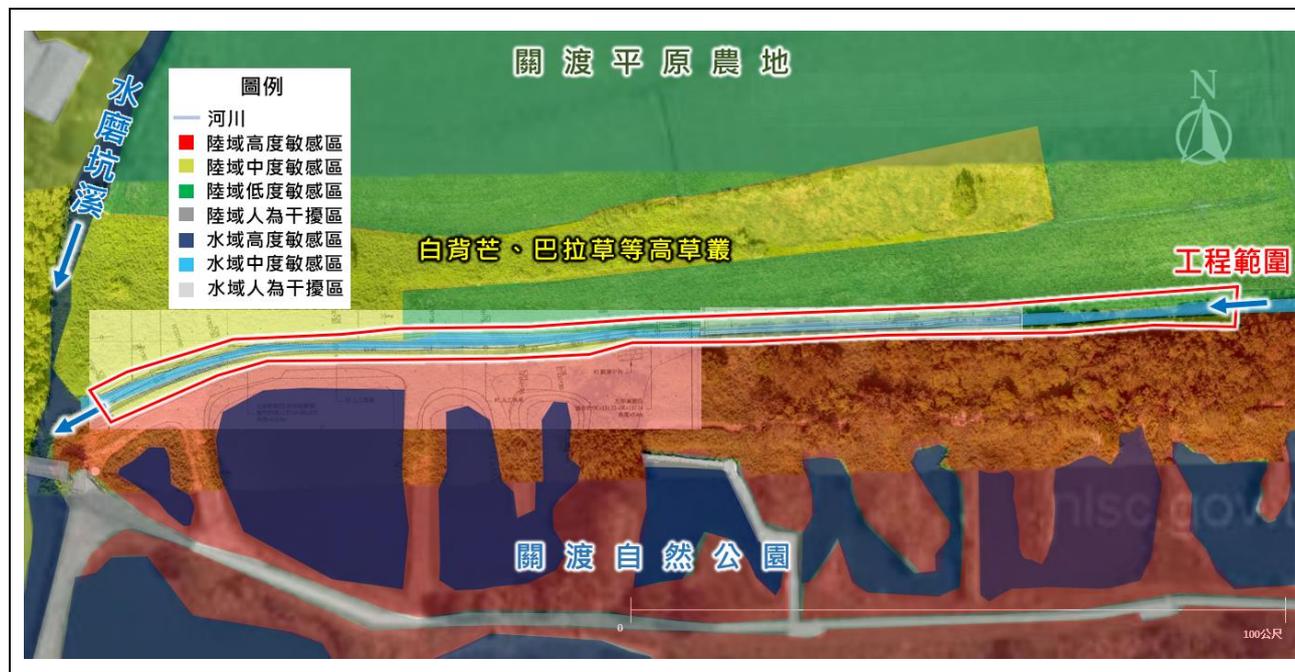
1. 生態關注區域圖：

生態議題或生態保全對象	生態影響預測	生態保育對策
左岸鄰水側之喬木	工程施作可能傷及或移除現地喬木。	左岸臨水側 0K+124.83~0K+353 多有數棵喬木生長，欲保留之喬木應以警示帶標記，並以稻草蓆包覆主幹，避免受機具所誤傷。
冬候鳥棲地	工程施作可能擾動圳路左岸之次生林帶。	本工區左岸緊鄰關渡自然公園，為冬候鳥重要度冬之棲地，工程應以警示帶或界樁明確標示施作範圍，確保工程機具及施工人員不得擾動左岸次生林區。
兩棲爬蟲類之橫向通行	兩岸鄰水側施作將改變原土坡型態，可能不利兩棲爬行動物通行。	左岸 0K+000~0K+130 渠段應以塊石緩坡化施作，以利濱溪植被生長，亦利於蛇類、龜鱉類等野生動物橫向通行，避免棲地受阻隔。
農地及草生地為猛	工程施作可能干擾圳路周遭之水稻田及草	關渡平原農地及周圍草生地為

禽、黑頭文鳥、鴟科等鳥類重要覓食區域	生地。	許多猛禽、黑頭文鳥、鴟科等鳥類重要覓食區域，施工便道應以最短路徑規劃為原則，並且應設置材料暫置區集中堆放，減少周圍棲地之擾動。
圳路邊坡有螃蟹洞穴分布	若參照一期工程之以細砂石填補塊石孔隙，將縮減蟹類棲息空間。	0K+160~0K+253 砌石坡面應保留孔隙，以利蟹類等生物覓食及棲息。
渠段可能為鯉科魚類產卵繁殖之區域	工程施作若封底將不利鯉科魚類產卵繁殖。	渠段可能為鯉科魚類產卵繁殖之區域，工程應採不封底形式，並保留既有底質提供魚類利用。
翠鳥利用土坡挖鑿繁殖巢洞	工程施作改變既有兩岸土坡，可能不利翠鳥築巢繁殖。	圳路左岸 0K+249、0K+200 及 0K+168 設置人工巢穴方式營造翠鳥生殖及育雛所需棲地。
國內紅皮書近危 (NNT)毛蕨	工程施作挖除田耕植被。	由於毛蕨主要生長於田梗，工程施作避免擾動一期工程之田梗，完工後再待其自然擴張至二期工程棲地。
